**Referitor la :** Achiziția directă având ca obiect Elaborare documentații tehnico-economice în faza DALI + PT și asigurare asistență tehnică pentru obiectivul: „Pod pe DN 66 km 172+330 peste pârâul Ohaba la Ohaba”

**POD PE DN 66 LA KM 172+330, PESTE PARAUL  
OHABA, JUDETUL HUNEDOARA**

## **EXPERTIZĂ TEHNICĂ**

**Expertiza Tehnica nr: 58/08.2021**

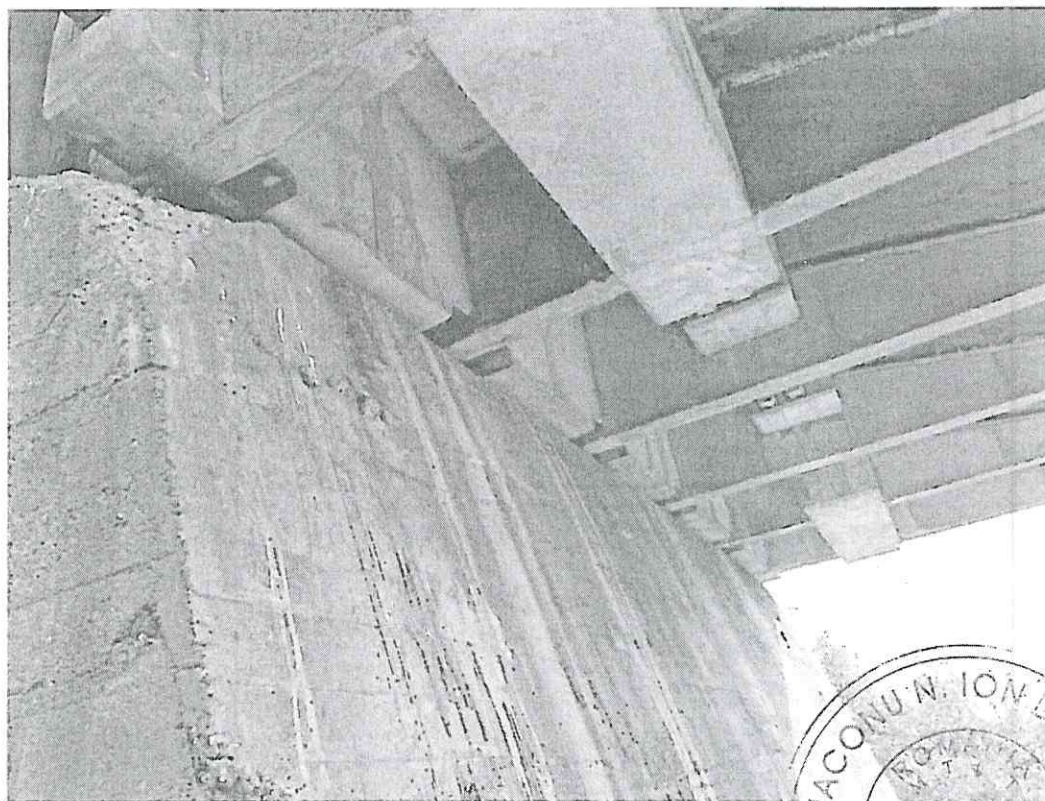
- eroziunea betonului cu reducerea secțiunii elementelor;
- armături fara strat de acoperire si ruginite atat la elevatii cat si la fundatiile pilelor;

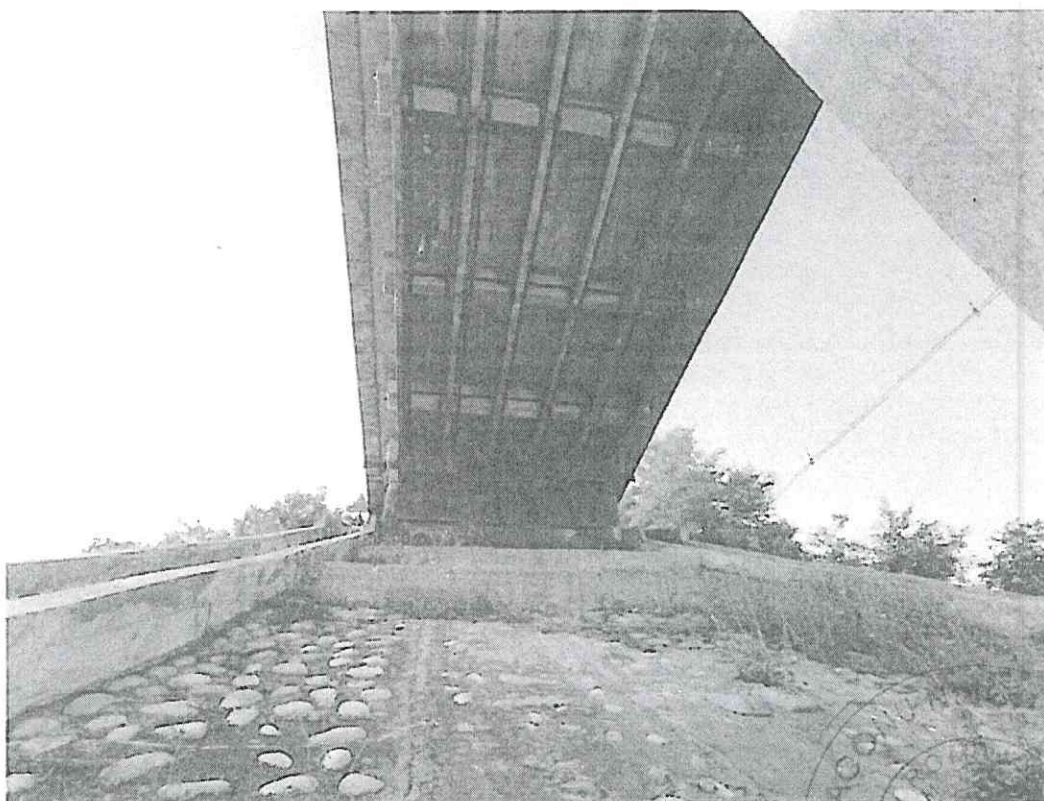
Se constată prezența vegetației pe elemente.

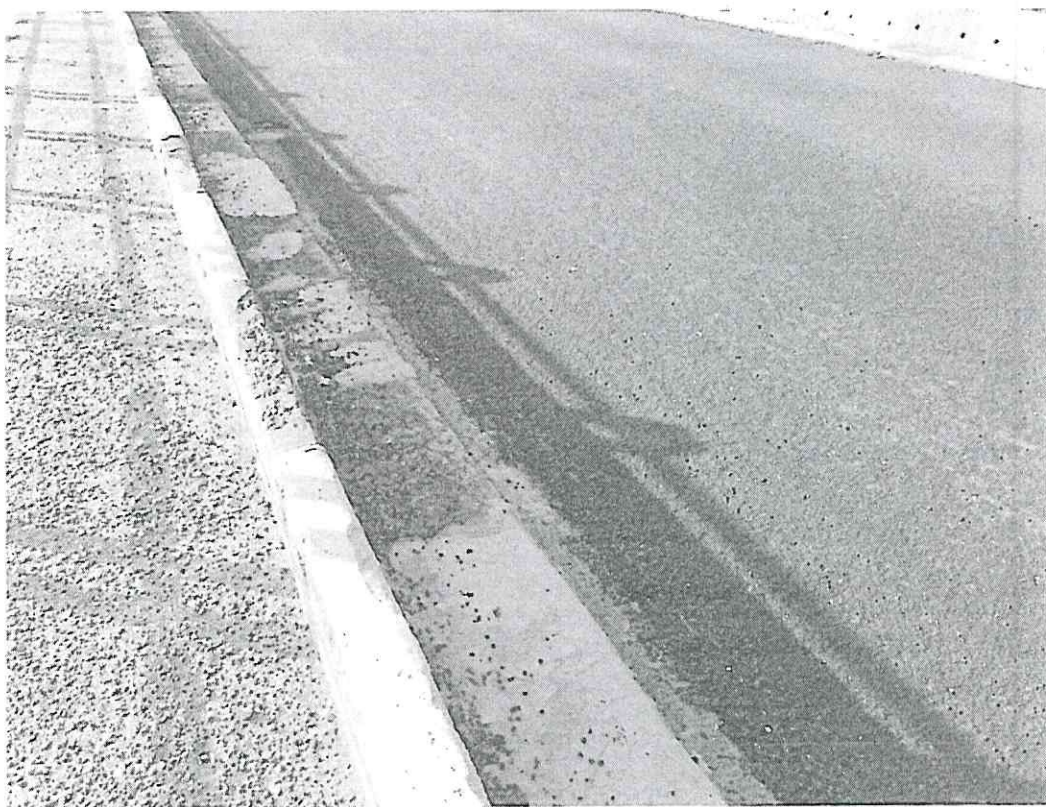
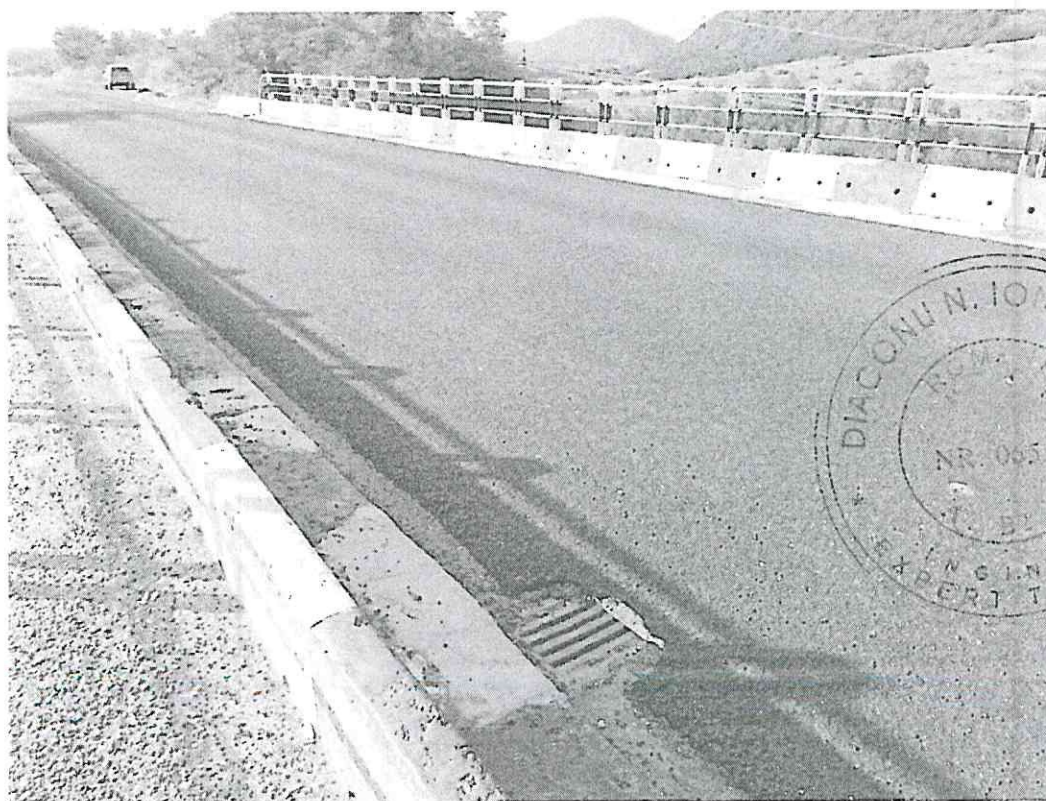
Parapetul direcional metallic prezinta geometrie generala necorespunzatoare in plan vertical si orizontal. sistem de protectie degradat.
