POD PE DN 66A KM 34+395, PESTE RÂUL JIUL DE VEST LA CÂMPUL LUI NEAG

DOCUMENTAȚIE DE AVIZARE A LUCRĂRILOR DE INTERVENȚIE (D.A.I.)
- FĂRĂ VALORI -

COMPANIA NATIONALA DE ADMINISTRARE A INFRASTRUCTURII RUTIERE S.A.
PRIN DIRECTIA REGIONALA DE DRUMURI SI PODURI TIMIȘOARA

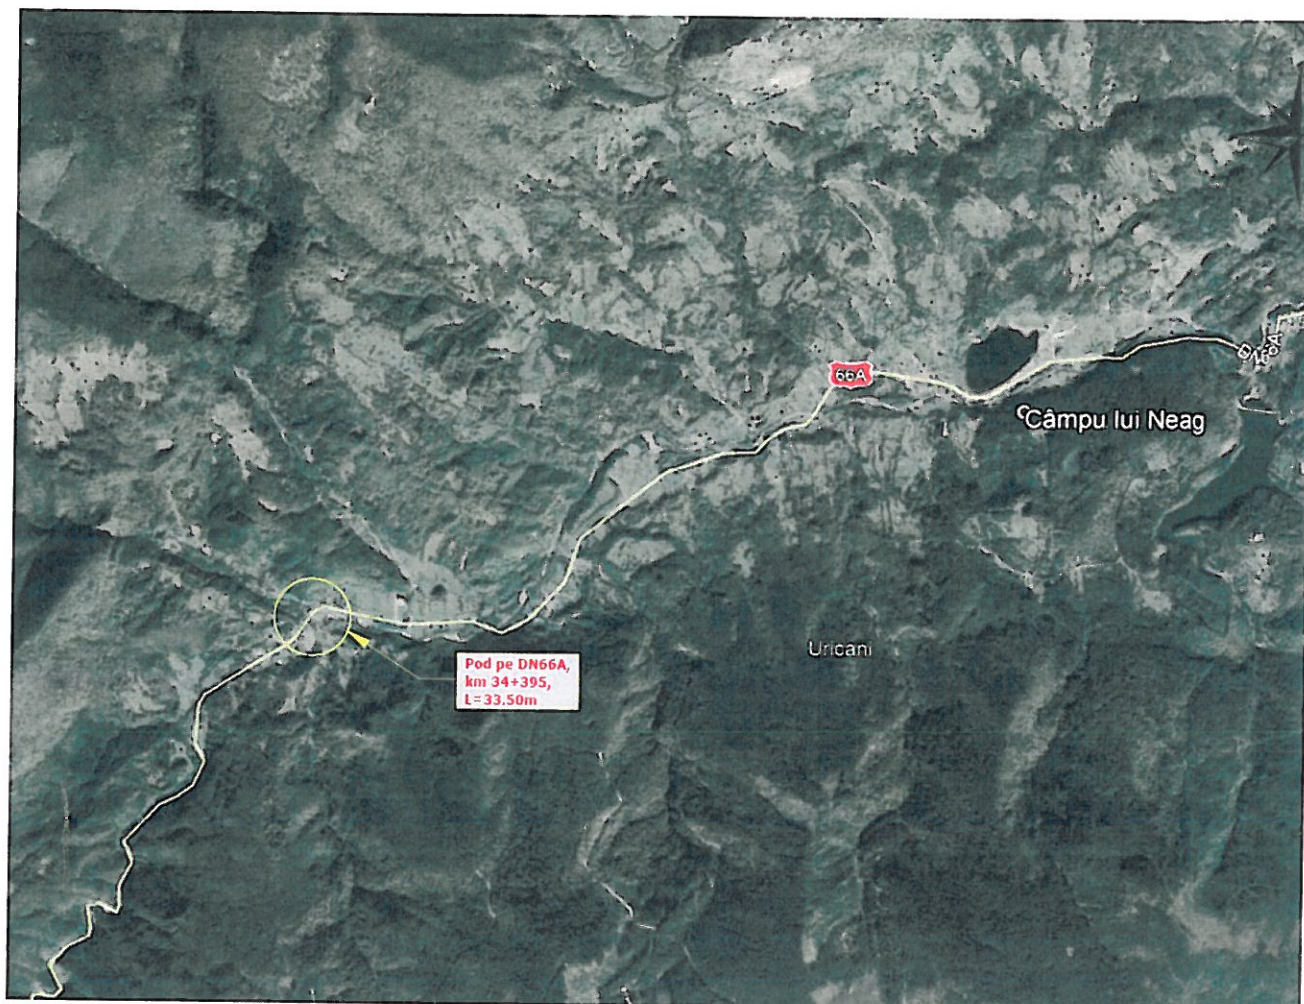
Fig. 1. Plan de amplasare in zona – zona studiată

Accesul spre podul de pe DN 66A ce urmează a fi reparat, identificat prin poziția kilometrică 34+395, situat în localitatea Câmpul lui Neag, județul Hunedoara, se realizează chiar de pe drumul național DN66A.
