# EXPERTIZA TEHNICA

**ELABORAE EXPERTIZA  
TEHNICA LA OBIECTIVUL:  
"POD PE DN 59 KM 48+391"**

BUCURESTI MARTIE 2018

*Pod pe DN 59 km 48+391*

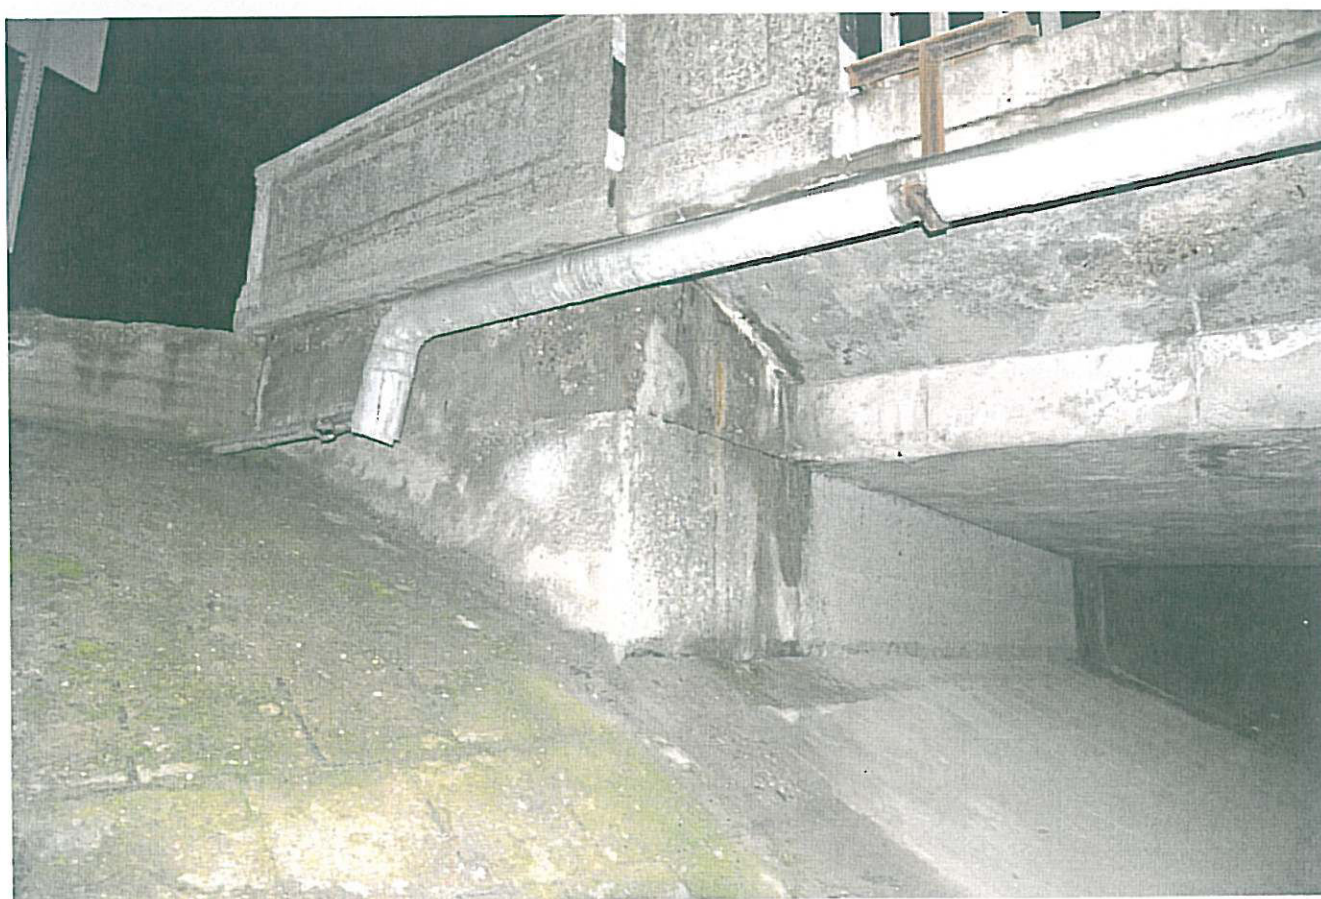
2. Vedere elevație culee

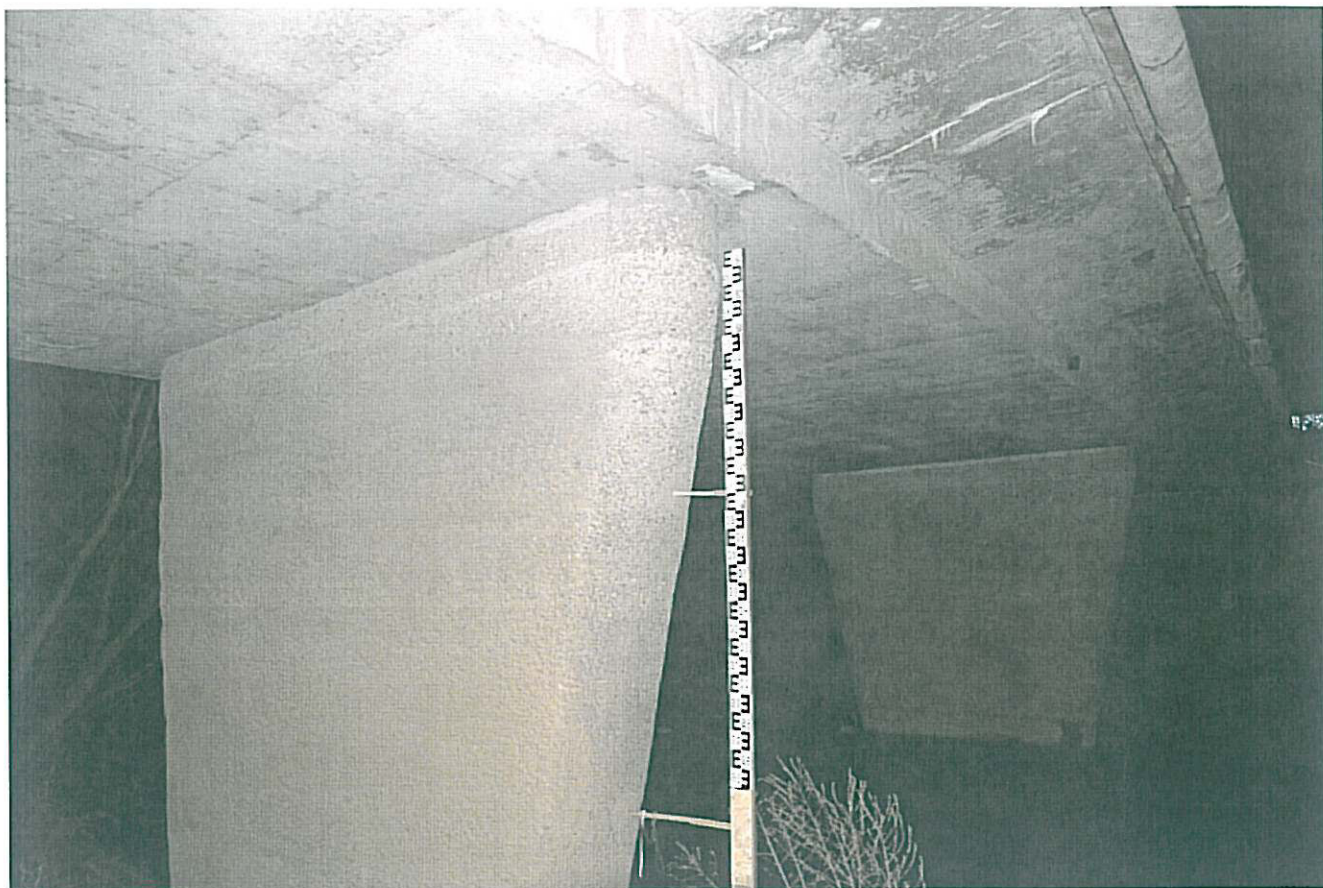
6.Vedere deschiderea centrală
