EXPERTIZĂ TEHNICĂ

A LUCRĂRILOR EXECUTATE ÎN CADRUL CONTRACTULUI "PROIECTARE ȘI EXECUȚIE A VARIANTEI DE OCOLIRE TIMIȘOARA SUD"

Beneficiar: C.N.A.I.R. S.A. prin D.R.D.P. Timișoara

- Denumire lucrare:** EXPERTIZĂ TEHNICĂ
A LUCRĂRIILOR EXECUTATE ÎN CADRUL CONTRACTULUI
"PROIECTARE ȘI EXECUȚIE A VARIANTEI DE OCOLIRE TIMIȘOARA SUD"
- Faza de proiectare:** Expertiză tehnică nr. 925/11/2023
- Amplasament :** jud. Timiș, mun. Timișoara și împrejurimi
- Beneficiar:** COMPANIA NAȚIONALĂ DE ADMINISTRARE A INFRASTRUCTURII RUTIERE S.A.
prin D.R.D.P. Timișoara
str. Coriolan Baran nr. 18,
Timișoara, jud. Timiș, România
Tel: +40 256 246 602
Fax: +40 256 246 632
oce@drdptm.ro
- Proiectant:** S.C. DP CONSULT S.A.
str. Dragoș Vodă nr. 5, Cluj-Napoca
400255 jud. Cluj, România
Tel: +40 264 435 022
Fax: +40 264 435 006
office@dpconsult.ro
- Elaborator:** S.C. DRUMEX S.R.L.
str. Constantin Brâncuși nr. 145, Cluj-Napoca
400458, jud. Cluj, România
Tel: +40 264 410 697
Fax: +40 264 410 698
contact@drumex.ro

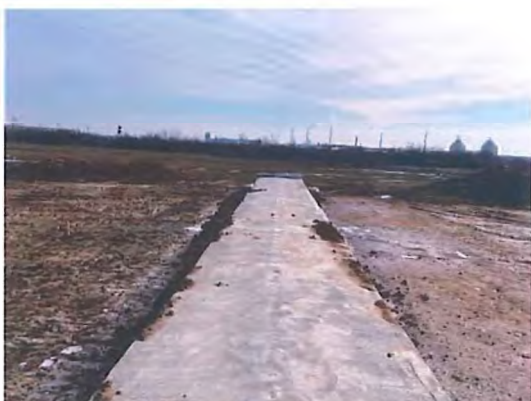
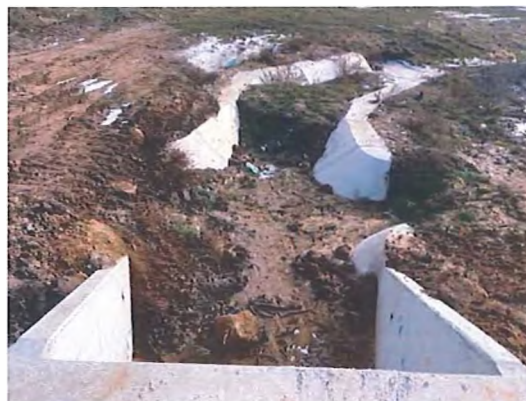
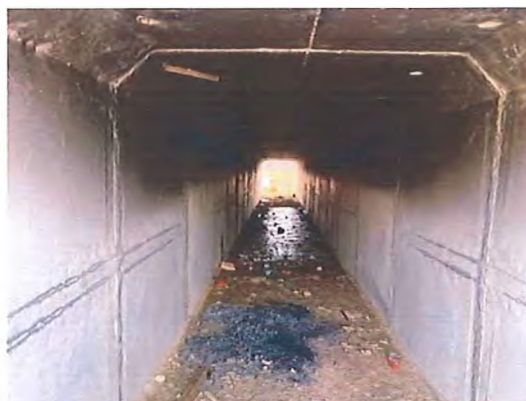
Fig. 6.5.4-2 - Vedere de sus

Fig. 6.5.4-3 - Capăt podeț amonte

Fig. 6.5.4-4 - Capăt podeț aval

Fig. 6.5.4-5 - Interior podeț

- podețul este realizat parțial;
- geocompozitul pentru protecție hidroizolației verticale, este desprins pe anumite zone;
- conform proiect hidroizolația membrană bituminoasă se protejează cu geotextil. În documentele de calitate se menționează că protecția s-a realizat cu mortar M100 – 4cm;
- mortarul de protecție hidroizolație prezintă fisuri;
- zonele de la capetele podețului nu sunt amenajate corespunzător, existând beton care prezintă degradări iar la capetele acestuia cât și în interior podețului există material aluvionar și din umplutură.

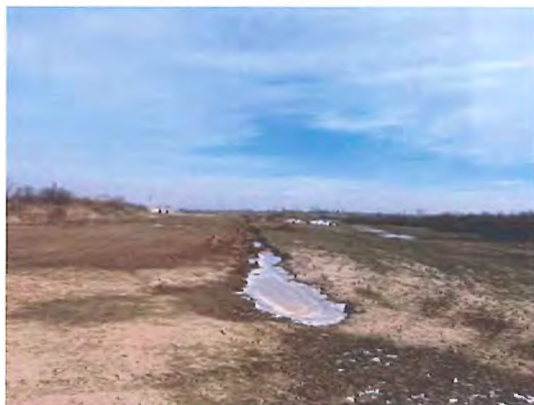
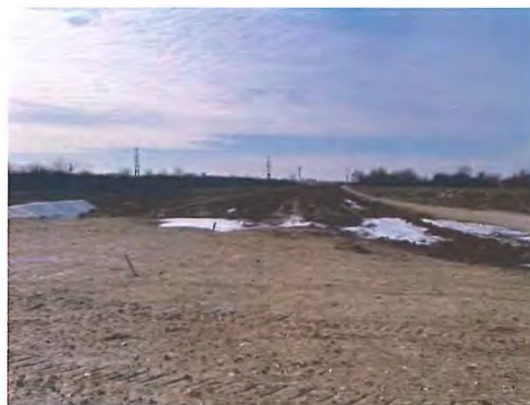
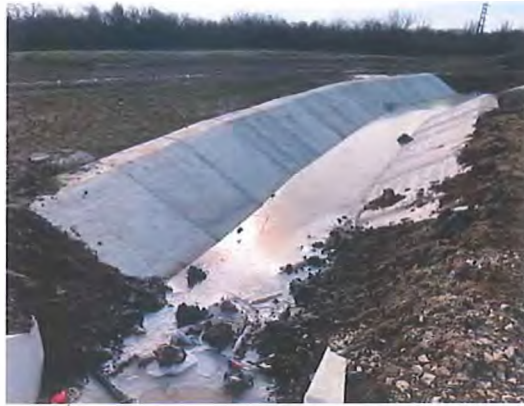
Fig. 6.5.5-1 km 1+080

De asemenea, au fost executați cca. 50 m din șanțurile pereate cu beton, pentru devierea proiectată. Șanțurile sunt colmatate și apa stagnează în șanțuri, cu precădere pe partea stângă a drumului. Nu este asigurată continuitatea șanțurilor. Nu au fost identificate bazinele proiectate pentru epurarea apelor.

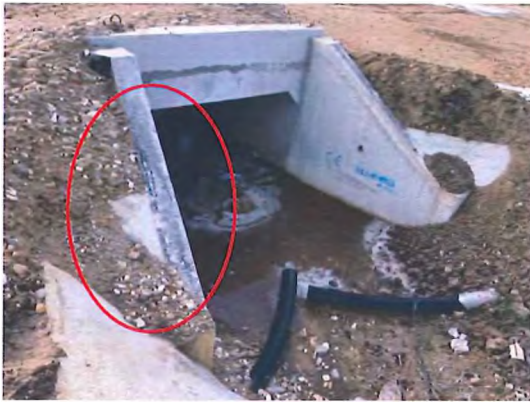
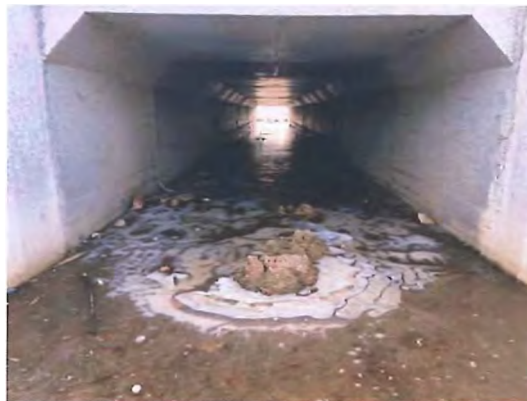
Fig. 6.5.5-2 - Capăt podeț amonte

Fig. 6.5.5-3 - Capăt podeț aval

Fig. 6.5.5-4 - Interior podeț

- podețul este realizat parțial;
- aripa stângă aval prezintă degradări;
- zonele de la capetele podețului nu sunt amenajate corespunzător, la capetele acestuia cât și în interior podețului există material aluvionar și din umplutură.

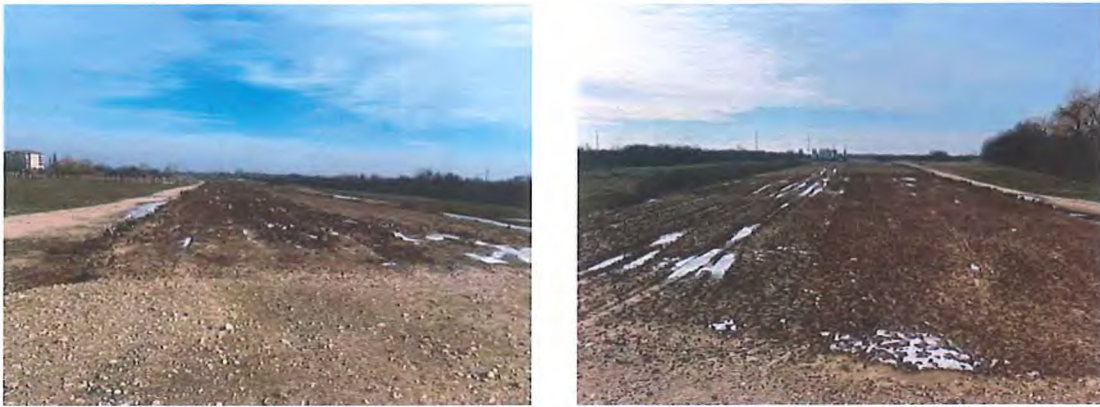
Fig. 6.5.6-1 km 1+313

În zona podețului executat, s-a constatat existența unei umpluturi din balast.

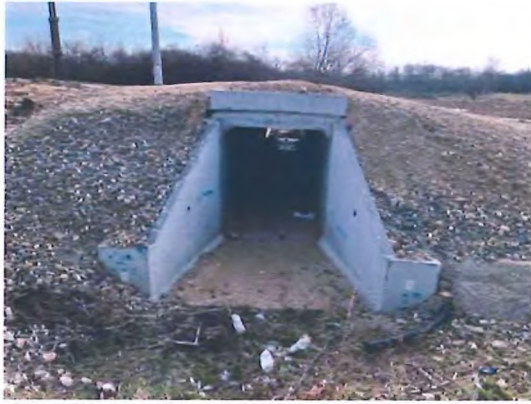
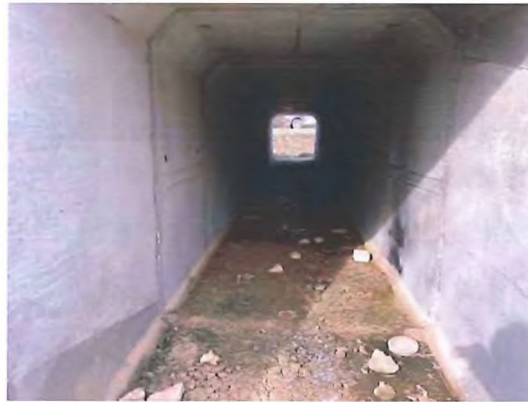
Fig. 6.5.6-2 - Capăt podeț amonte

Fig. 6.5.6-3 - Capăt podeț aval

Fig. 6.5.6-4 - Interior podeț

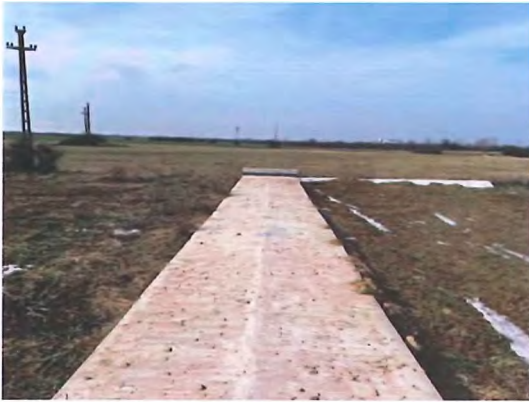
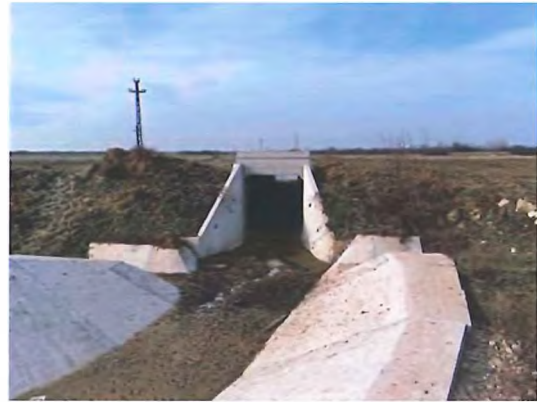
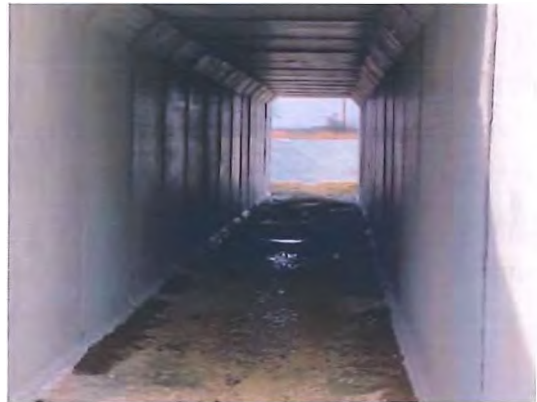
Fig. 6.5.7-2 - Vedere de sus podeț

Fig. 6.5.7-3 - Capăt podeț amonte

Fig. 6.5.7-4 - Capăt podeț aval

Fig. 6.5.7-5 - Interior podeț

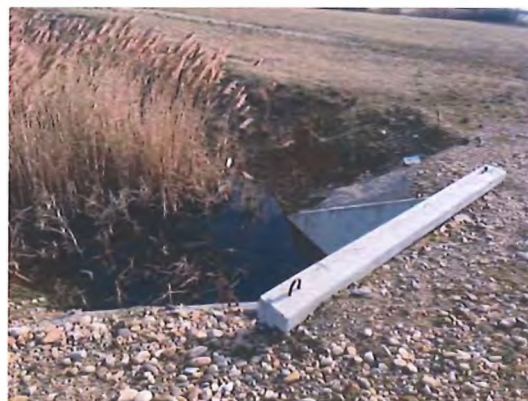
Fig. 6.5.8-2 - Capăt podeț aval

Fig. 6.5.8-3 - Capăt podeț amonte

Fig. 6.5.8-4 - Vedere canal amonte

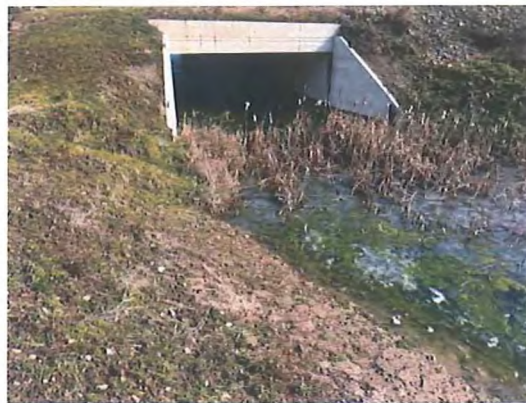
Fig. 6.5.9-2 - Capăt podeț aval

Fig. 6.5.9-3 - Capăt podeț amonte

Fig. 6.5.9-4 - Canal amonte

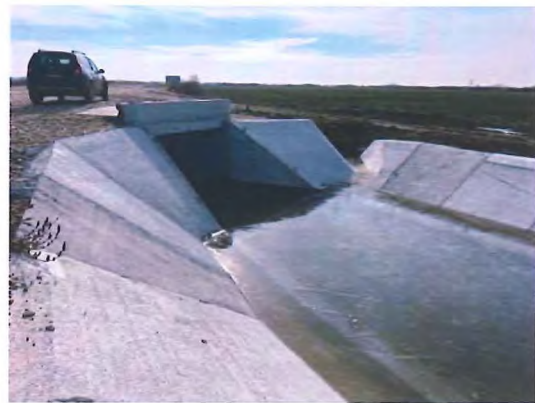
Fig. 6.5.11-2- Capăt podeț aval

Fig. 6.5.11-3 - Capăt podeț amonte

Fig. 6.5.11-4 - Vedere canal existent amonte

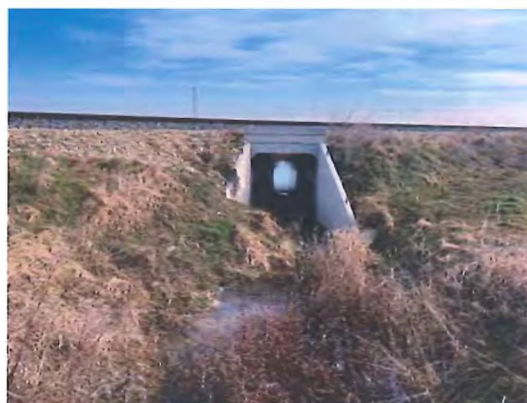
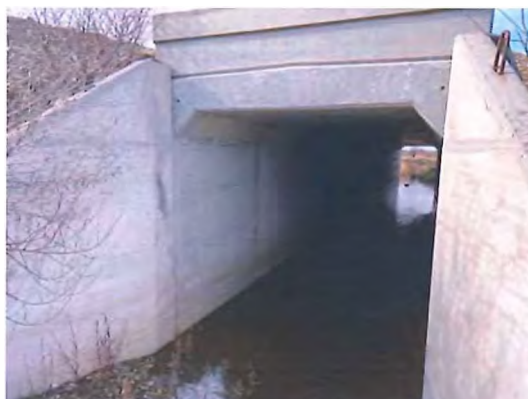
Fig. 6.5.12-2 - Capăt podeț aval

Fig. 6.5.12-3 - Capăt podeț amonte

Fig. 6.5.12-4- Interior podeț

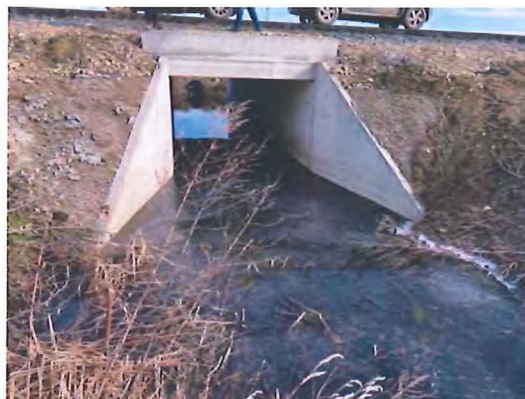
Fig. 6.5.13-2 - Capăt podeț aval

Fig. 6.5.13-3 - Capăt podeț amonte

Fig. 6.5.13-4 - Vedere canal amonte

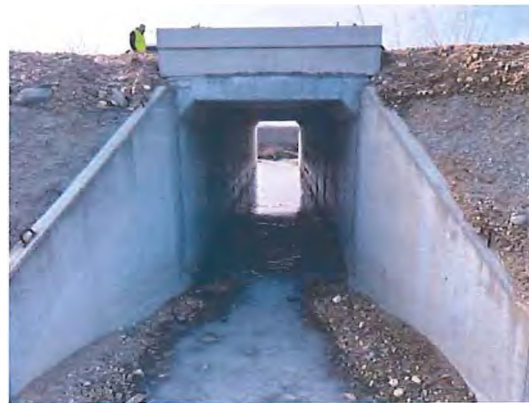
Fig. 6.5.13-5 - Capăt podeț aval

Fig. 6.5.13-6 - Capăt podeț amonte

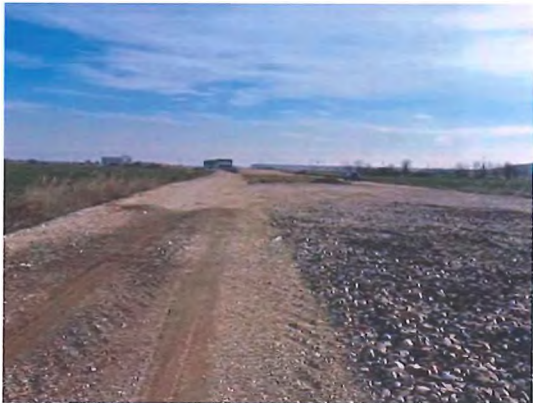
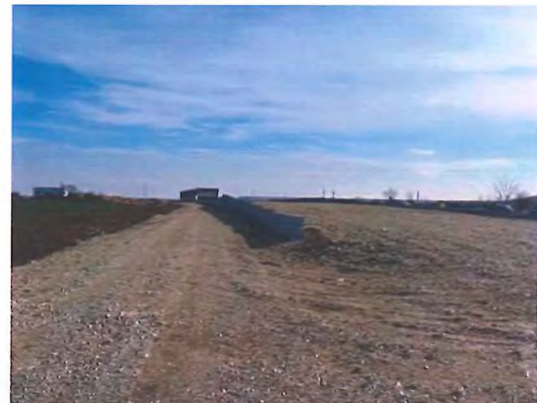
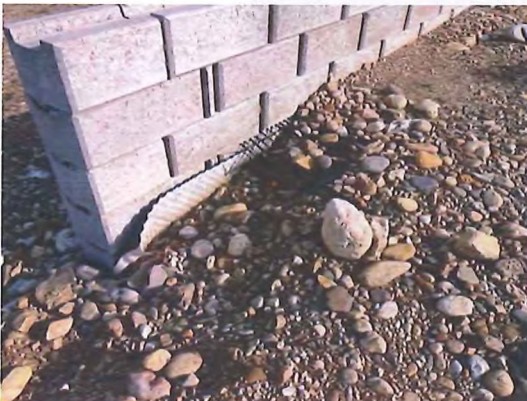
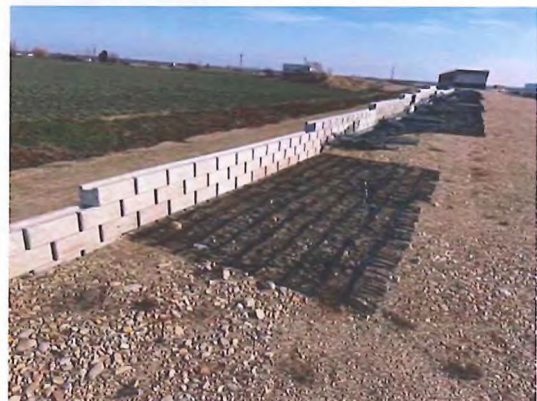
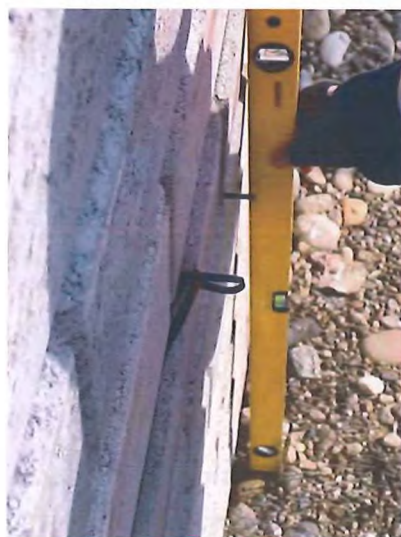
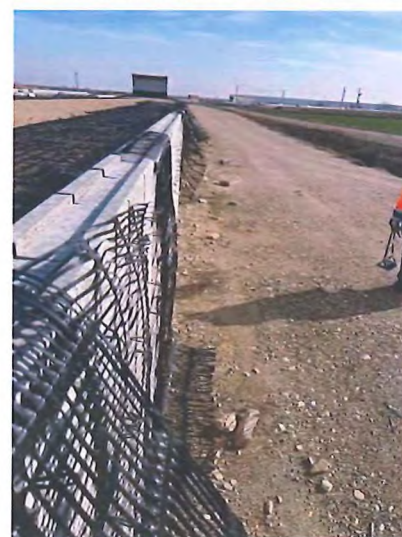
Fig. 6.5.15-1 km 4+980 – km 5+800

Vegetația specifică zonelor cu umiditate ridicată este prezentă pe zonele adiacente traseului drumului, fapt ce poate indica prezența unor infiltrații la nivelul terasamentului.

- 2 (două) cămine de vizitare executate parțial la km 5+080 stg.+dr.;
- lucrări de umplutură cu balast, ranforsată cu geogriile, pentru zidurile din pământ armat dintre km 5+155 – km 5+370 stg.+dr.;
- blocheți din beton amplasați pentru fațadele zidurilor de sprijin din pământ armat, până la înălțimea de cca. 2,50 m. Pe ambele părți ale rampei de acces vest, paramentul este vertical.

Nu au fost identificate / nu sunt vizibile lucrări de stabilizare a terasamentului.

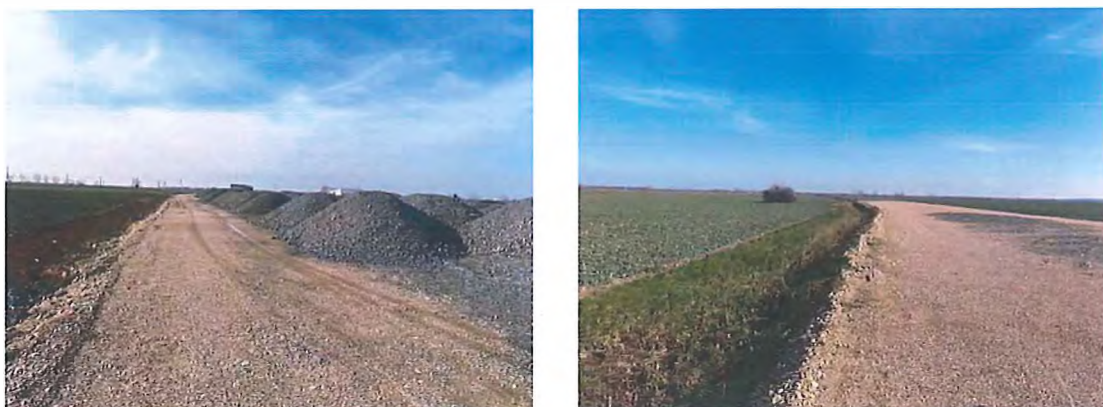
Fig. 6.5.16-1 km 5+800 – km 6+300

Între km 5+800 – km 5+980, lucrările de drumuri între km 5+500 – km 5+800 se găsesc la nivelul fundației din balast. La nivelul platformei drumului, sunt depozitate grămezi de piatră spartă, pentru așternerea stratului superior de fundație. Acesta se găsește pus în operă începând cu km 5+980 (Fig. 6.5.16-1).

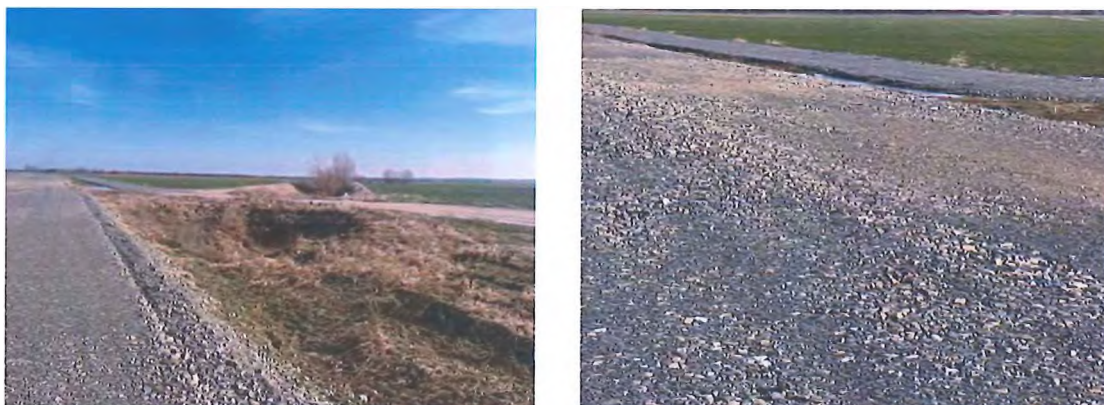
Fig. 6.5.17-1 km 6+300 – km 6+600

Pe acest tronson de drum (Fig. 6.5.17-1), structura rutieră este executată până la nivelul stratului superior de fundație din piatră spartă amestec optimal, fiind afectată de degradări de suprafață ale pietruirii, izolate.

Nu sunt executate șanțurile pereate cu beton, proiectate pe ambele părți ale drumului. Au fost identificate zone de stagnare a apelor, cu risc de infiltrații atât pentru corpul terasamentului al VOTS cât și pentru drumul vicinal restabilit R2. Pentru cel din urmă a fost identificată o cedare a taluzului, pe partea stângă, cu caracter izolat.

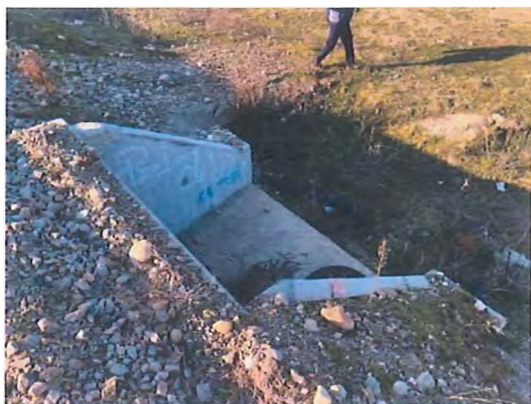
Fig. 6.5.23-5 - Capăt podeț amonte

Podețul este executat parțial.

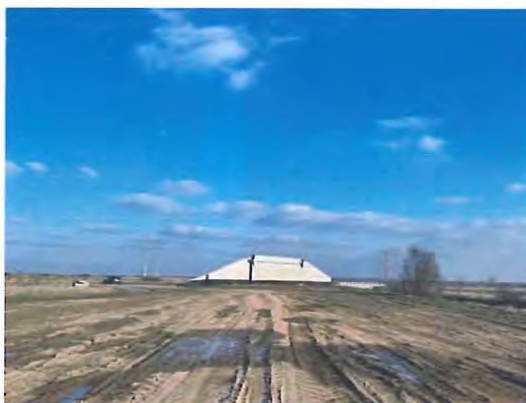
Fig. 6.5.24-2 km 11+140 – km 11+500

În secțiunea podețului, straturile asfaltice se încheie și se revine, treptat, la straturile de fundație din materiale granulare. Bretelele de pe partea stângă ale nodului rutier proiectat la km 11+576 se găsesc la nivelul stratului inferior de fundație din balast (km 11+300 stg.). Stratul este afectat de multiple degradări specifice: gropi, denivelări etc., a căror manifestare și evoluție este favorizată de stagnarea apelor pluviale / scurgerea lor defectuoasă, precum și de acțiunea fenomenelor de îngheț-dezgheț. În continuare, în zona km 11+500 al drumului ocolitor, lucrările de drumuri se găsesc la nivel de terasament neamenajat (Fig. 6.5.24-2).

Nu sunt vizibile lucrări de stabilizare a terasamentului.
